# EKSEMPEL

LEASINGSKAB

## Samlet afleveringsstatus: ORANGE

## Markerede billeder

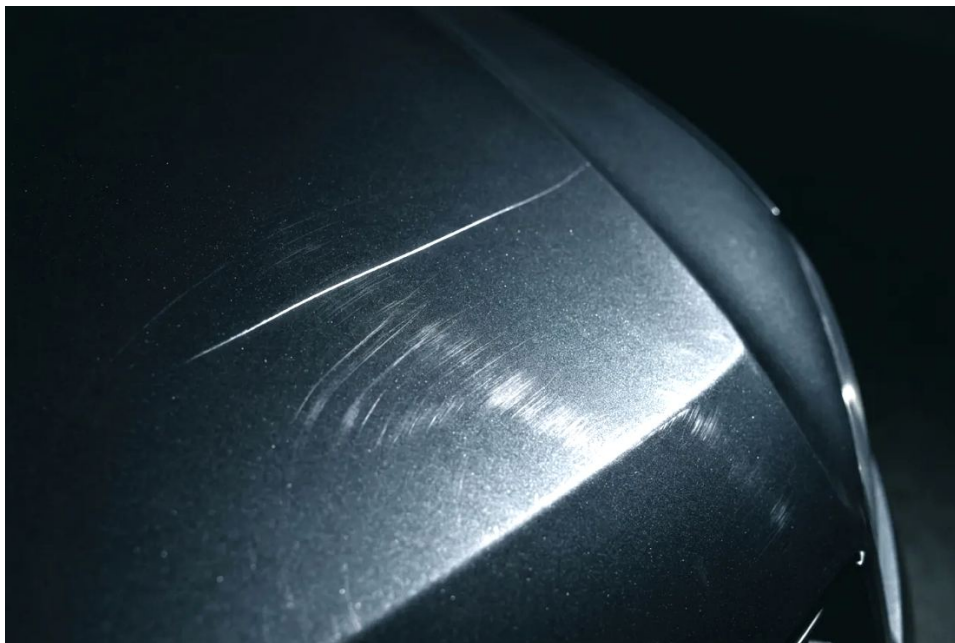
## 2. Venstre bagdør

K2 - mindre, accepteres oftest · Normalt slid

Fin ridse i lakken i dørhøjde, ca. 4 cm. Går ikke gennem klarlakken - neglen hænger ikke fast.

Venstre bagdør - Venstre side

Lad den være. Den ligger inden for normalt slid og bliver sjældent rejst.

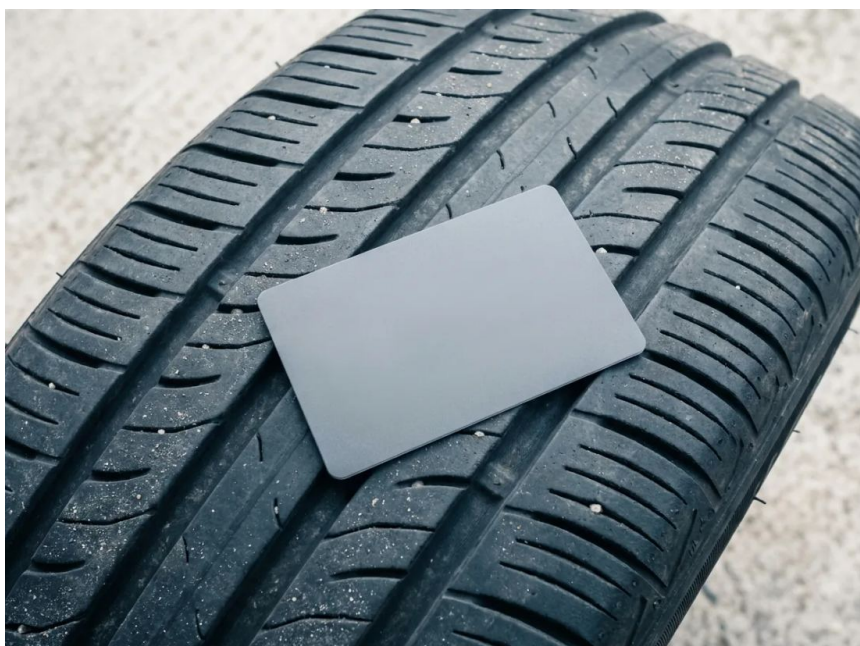
UAFKLARET

## 3. Dæk, venstre bagerst

Uafklaret - kan ikke bedømmes på billedet · Bør undersøges

Målestokken ligger fladt oven på slidbanen i stedet for på højkant nede i et spor. Billedet viser, at der er mønster tilbage, men ikke hvor meget - og uden dybden kan vi ikke sige noget brugbart om dækket.

Dæk, venstre bagerst - Dækmønster med målestok

Tag billedet om med kortet stillet på højkant nede i et af sporene, så sender vi en opdateret vurdering. Eller mål med en mønstermåler: mange leasingaftaler kræver mere end lovens 1,6 mm.
